TrueDRY™ DR65

TROUBLESHOOTING FLOW CHARTS GRAPHIQUES DE DÉPANNAGE TABLAS DE FLUJO PARA LOCALIZACIÓN Y SOLUCIÓN DE PROBLEMAS

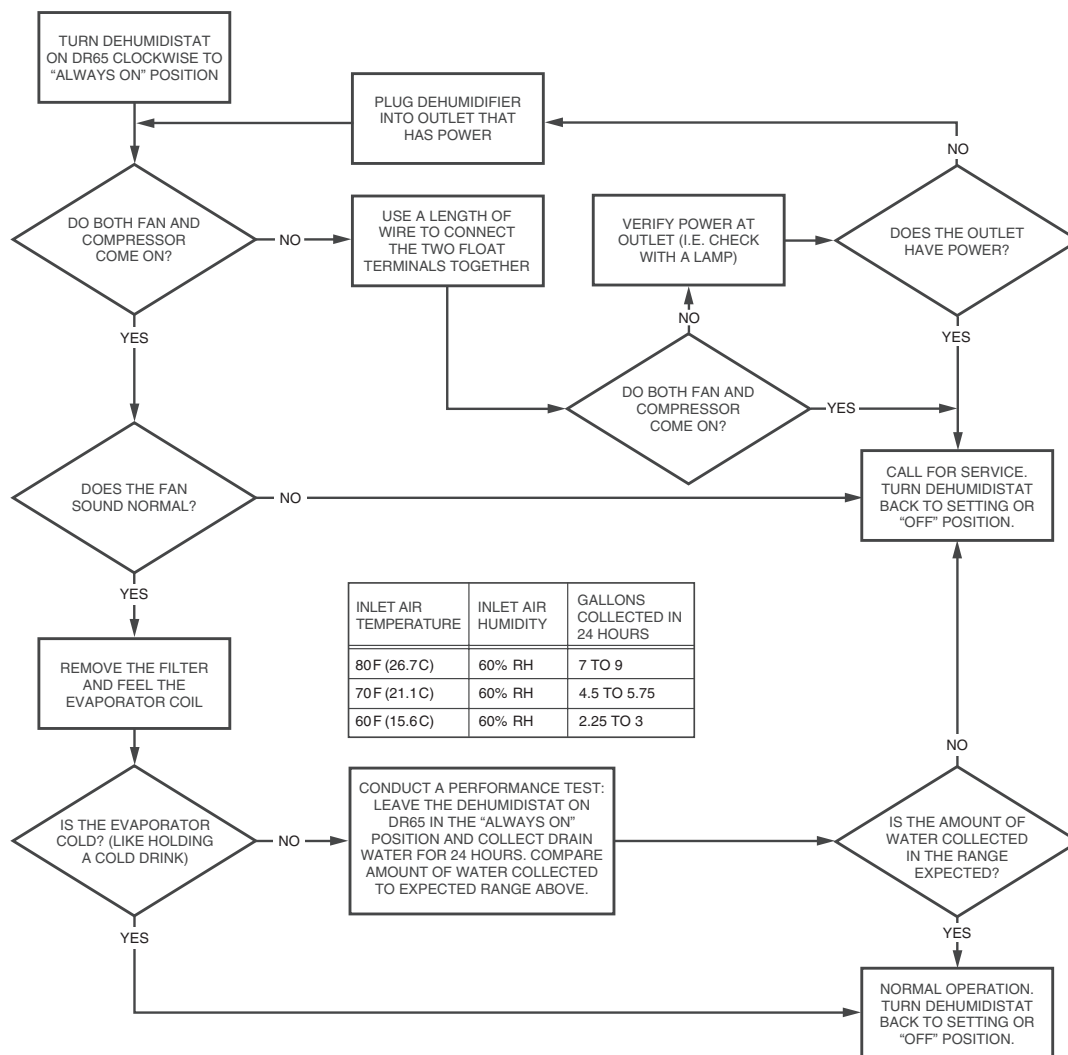
M33748

DR65 User Function Test

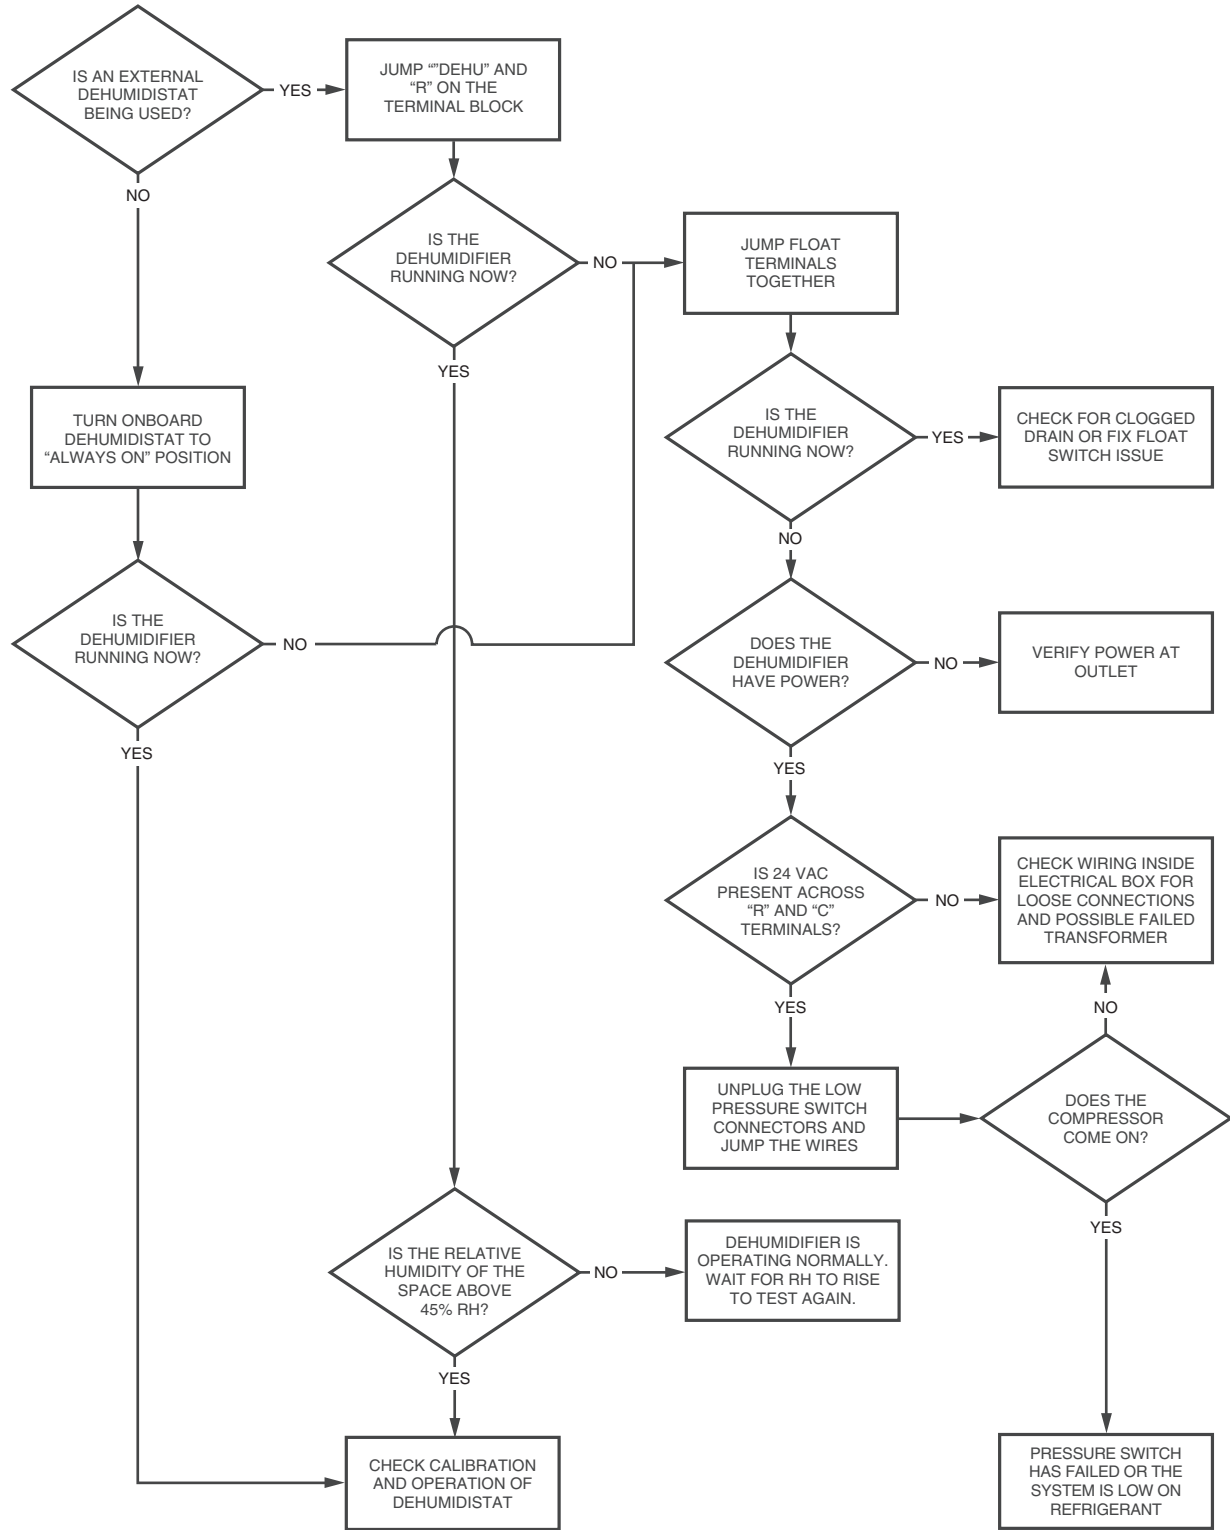
M33753

DR65 Service Diagnostic Tree

Dehumidifier not running

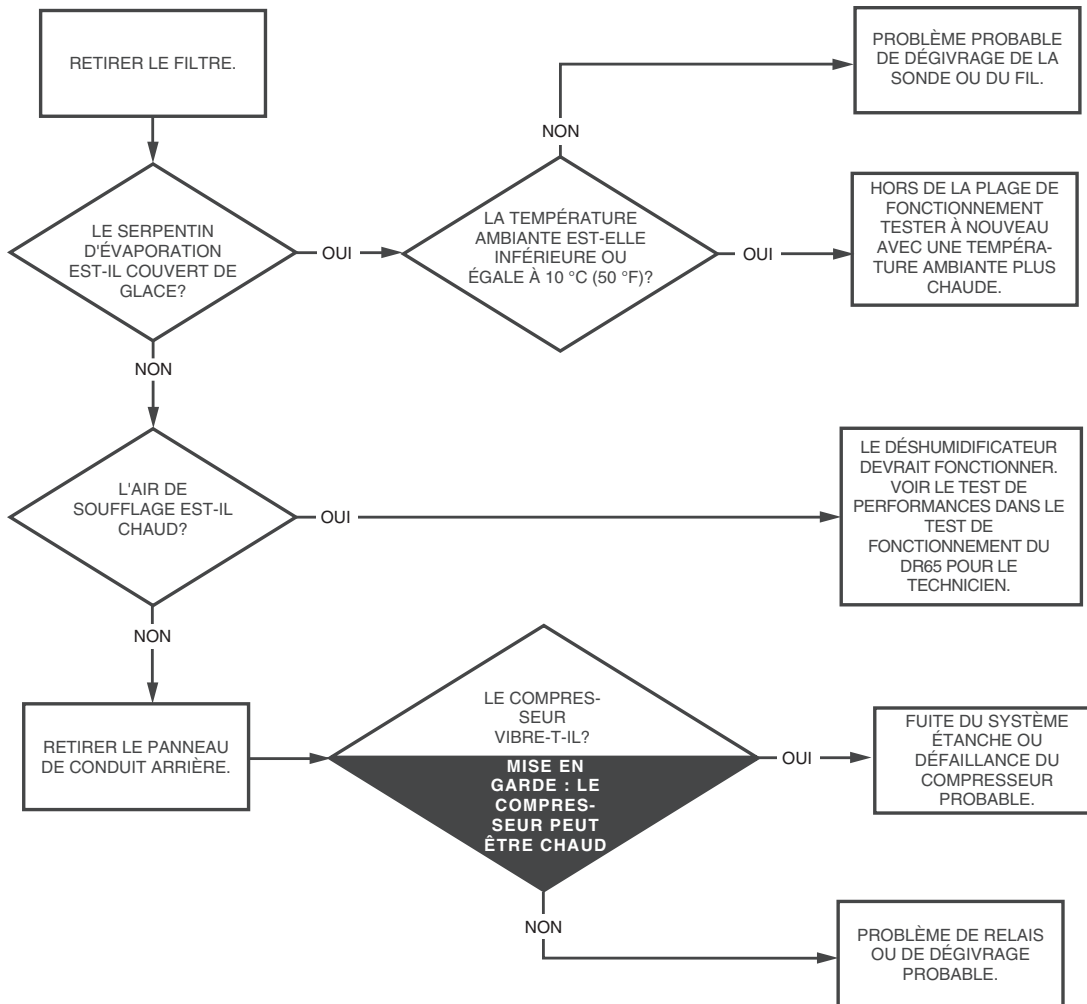
MF33750

Graphique d'acheminement de diagnostic d'entretien En marche continue, pas d'eau

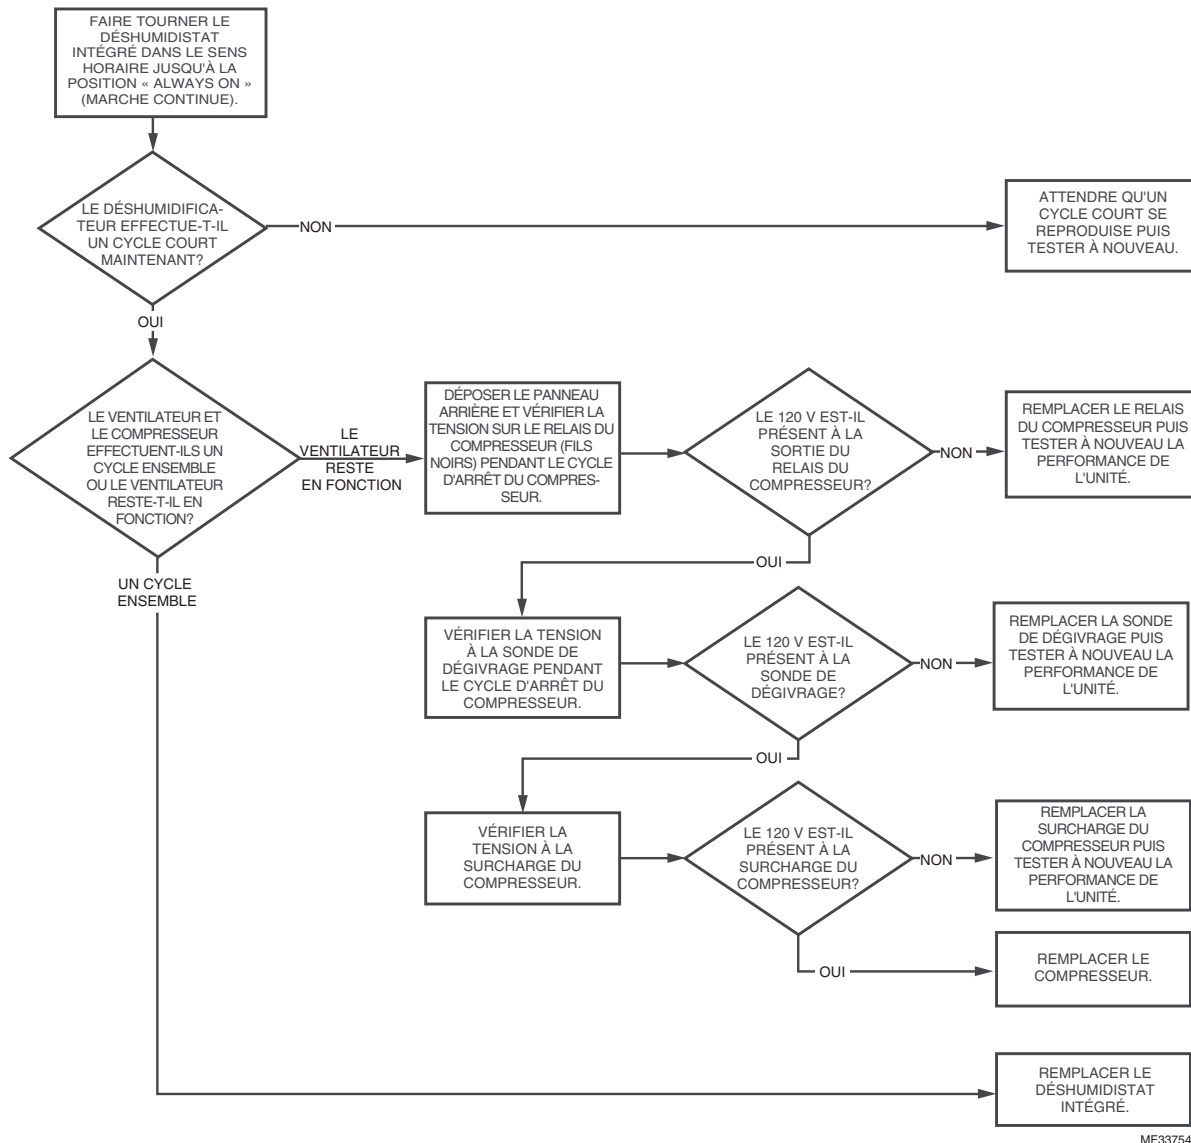
MF33754

Graphique d'acheminement de diagnostic d'entretien du DR65 Cycles courts (toutes les deux minutes)

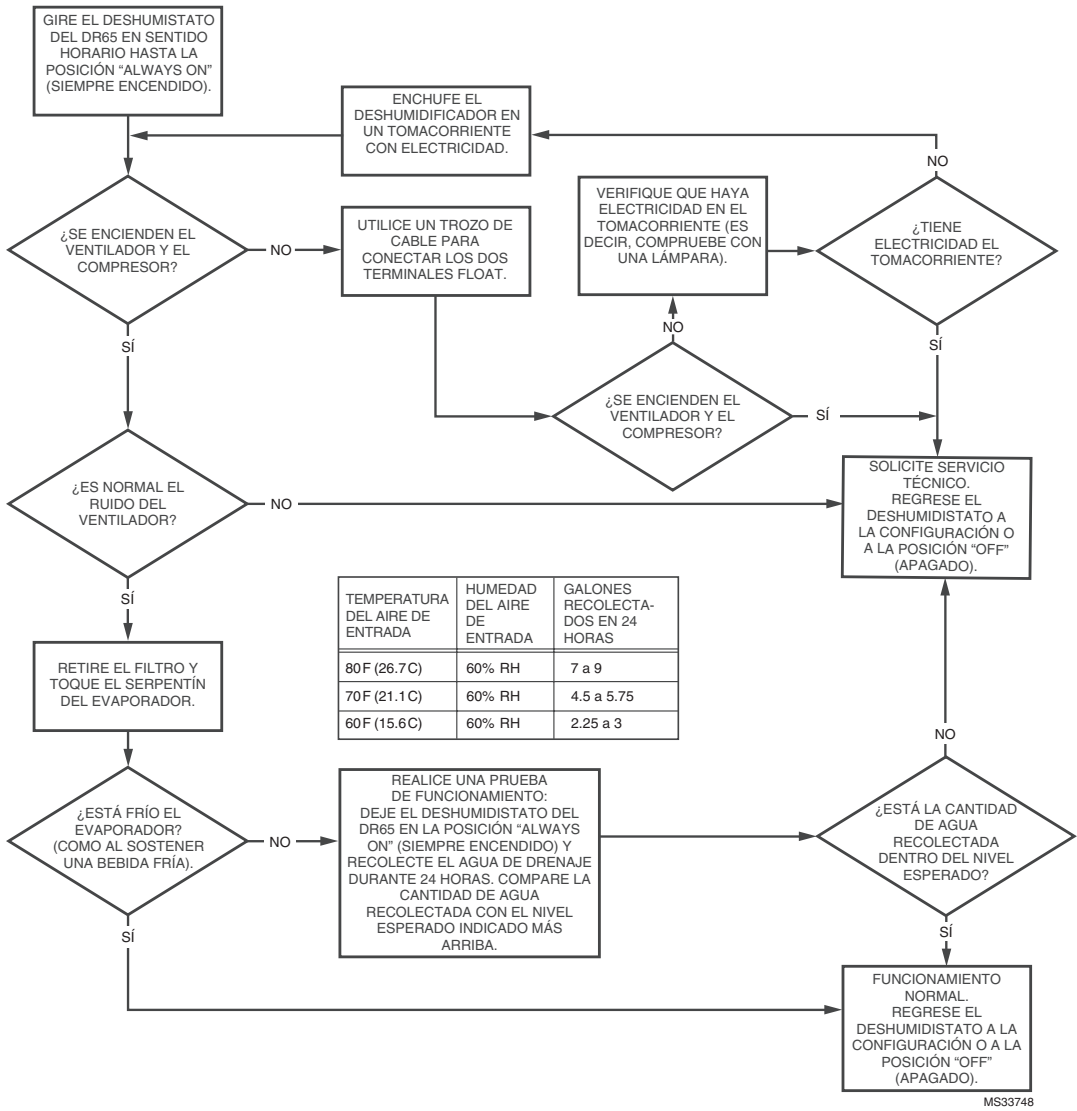
Prueba del usuario sobre el funcionamiento del DR65

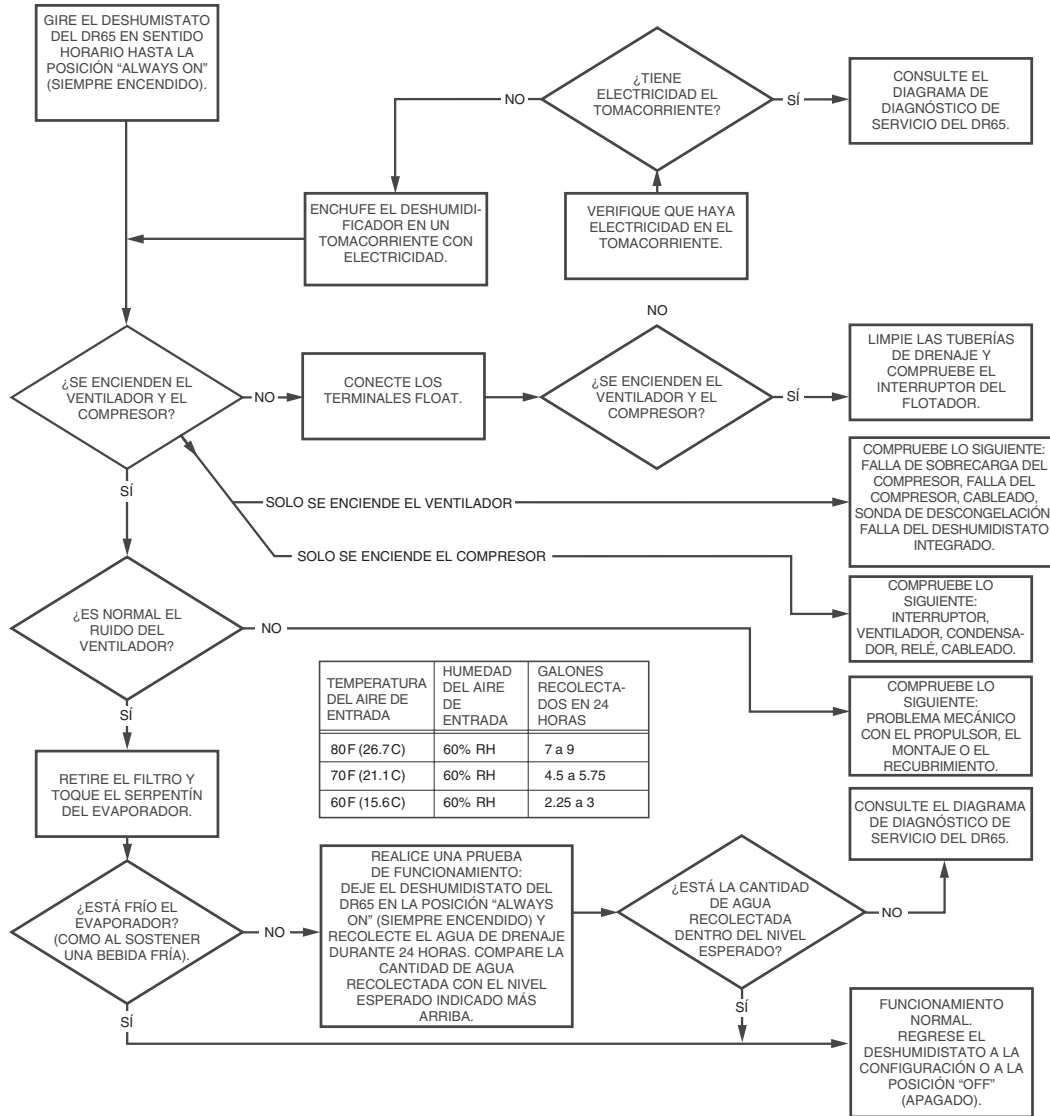
MS33749

Prueba del técnico sobre el funcionamiento del DR65

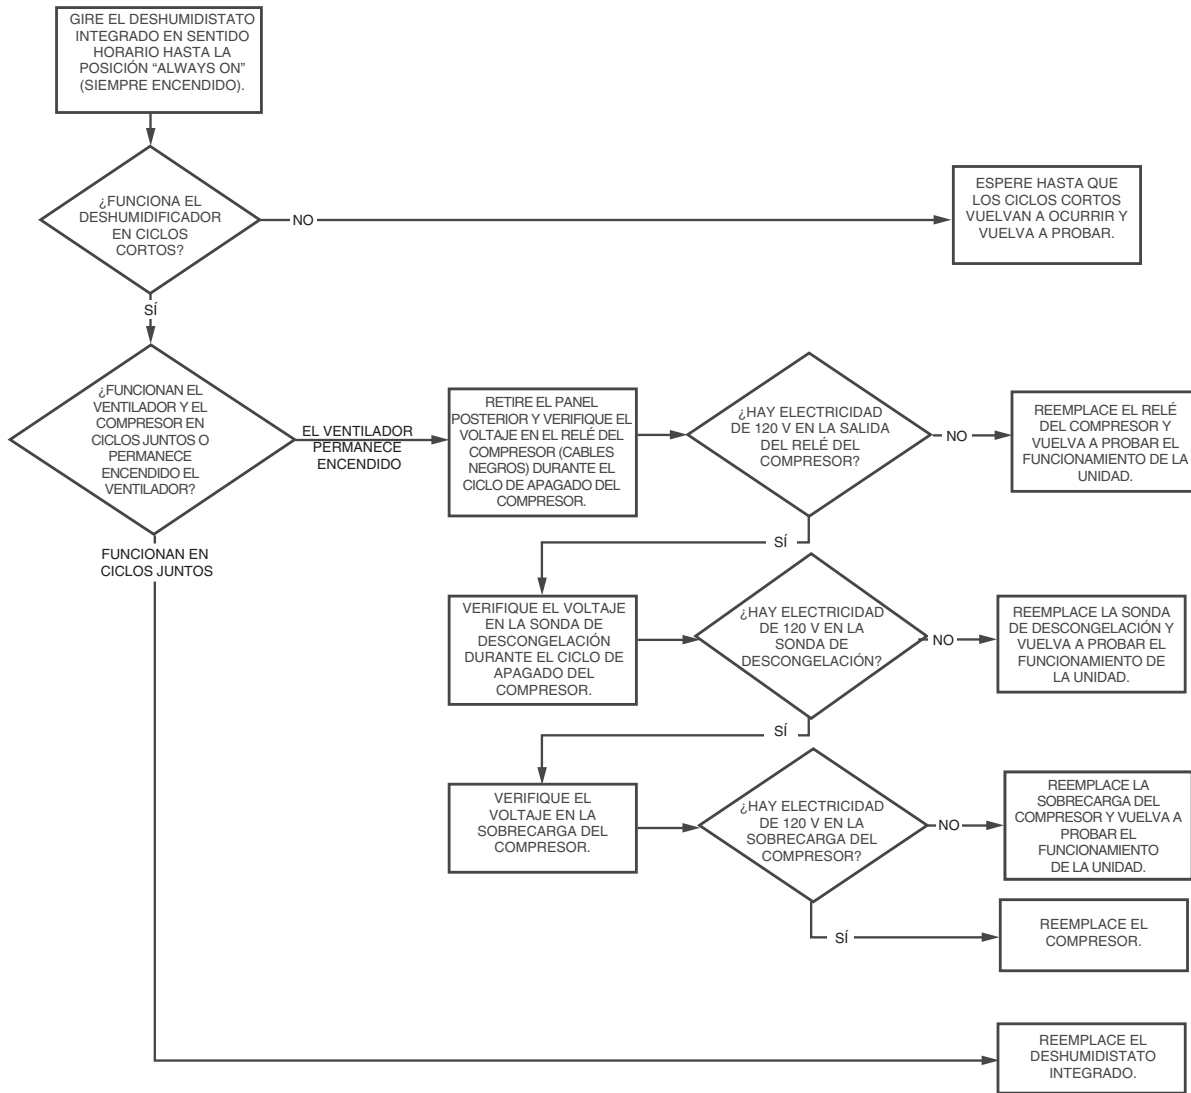
MS33754

Diagrama de diagnóstico de servicio del DR65 Ciclos cortos (cada algunos minutos)
