DR90/DR120

TROUBLESHOOTING FLOW CHARTS
GRAPHIQUES DE DÉPANNAGE
TABLAS DE FLUJO PARA LOCALIZACIÓN Y SOLUCIÓN DE PROBLEMAS

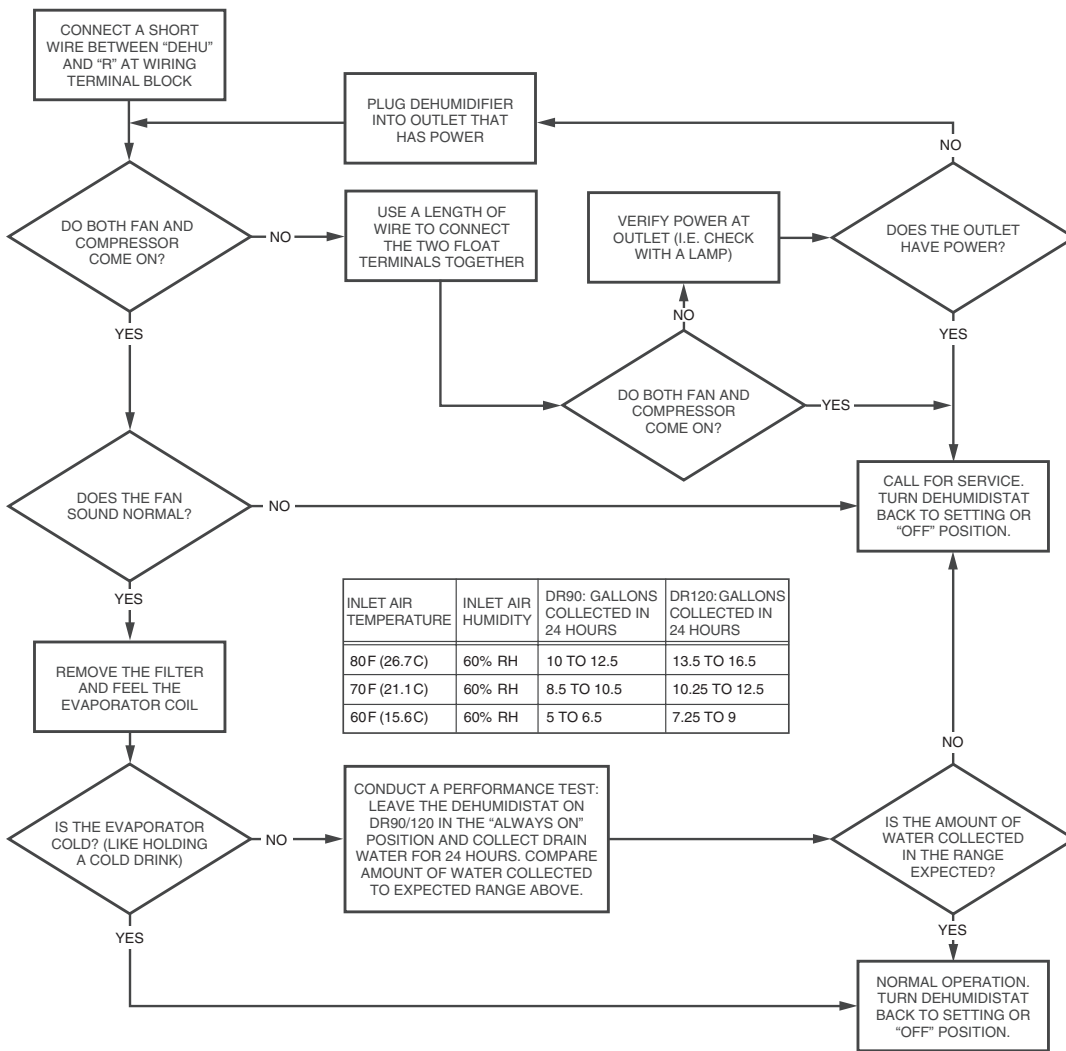
M33755

DR90/DR120 User Function Test

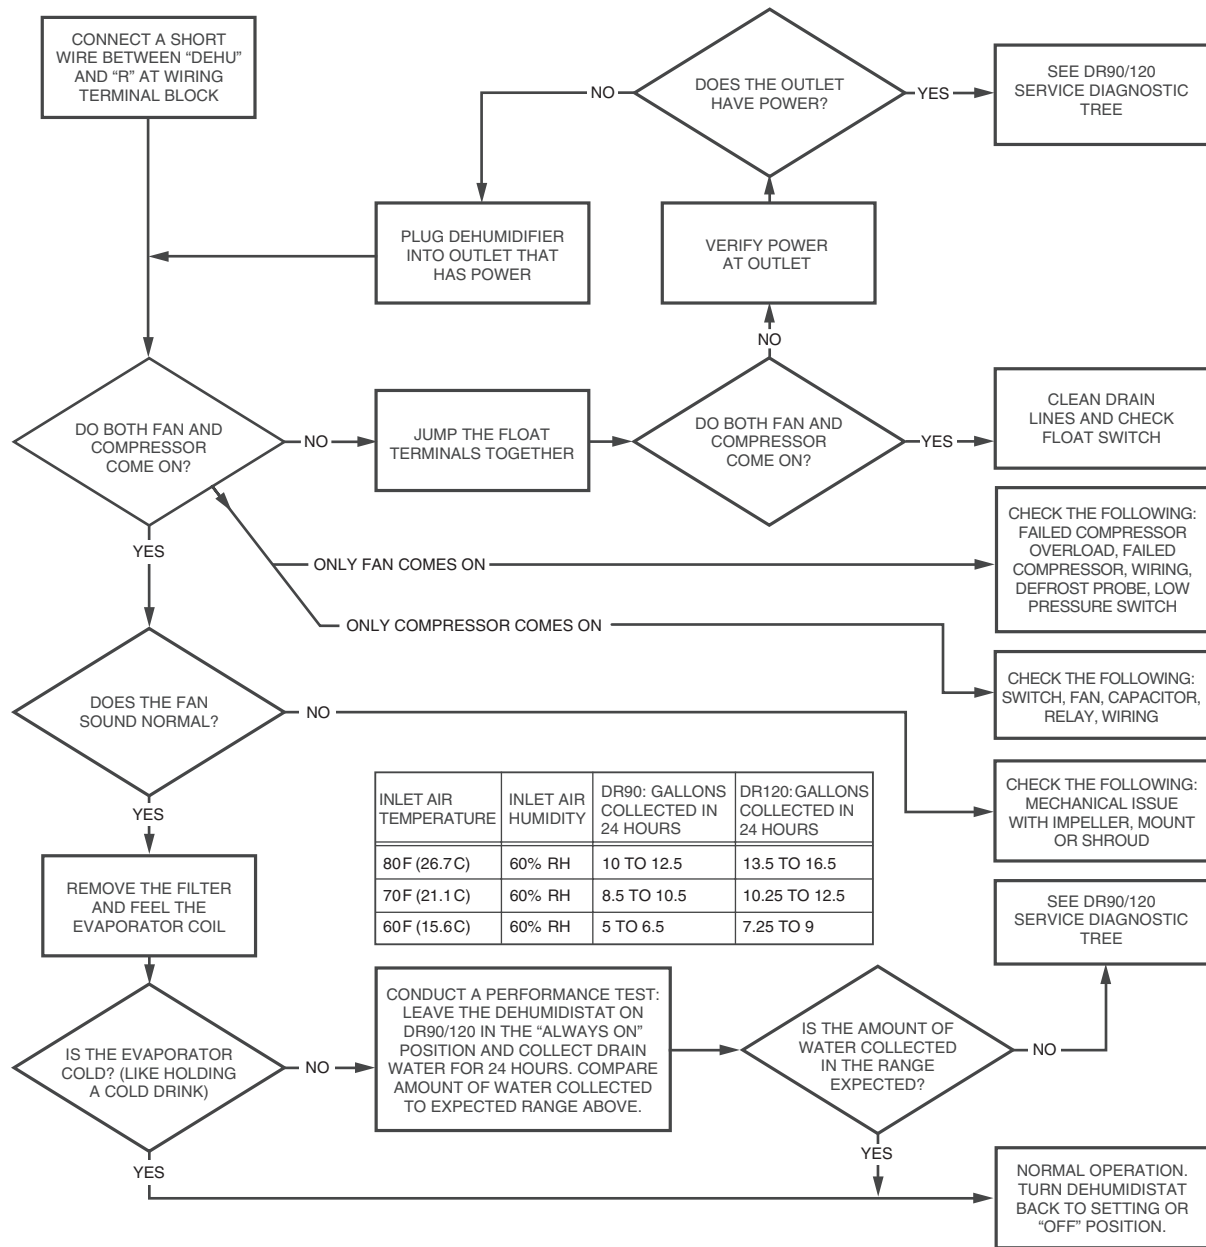
M33756

DR90/DR120 Technician Function Test

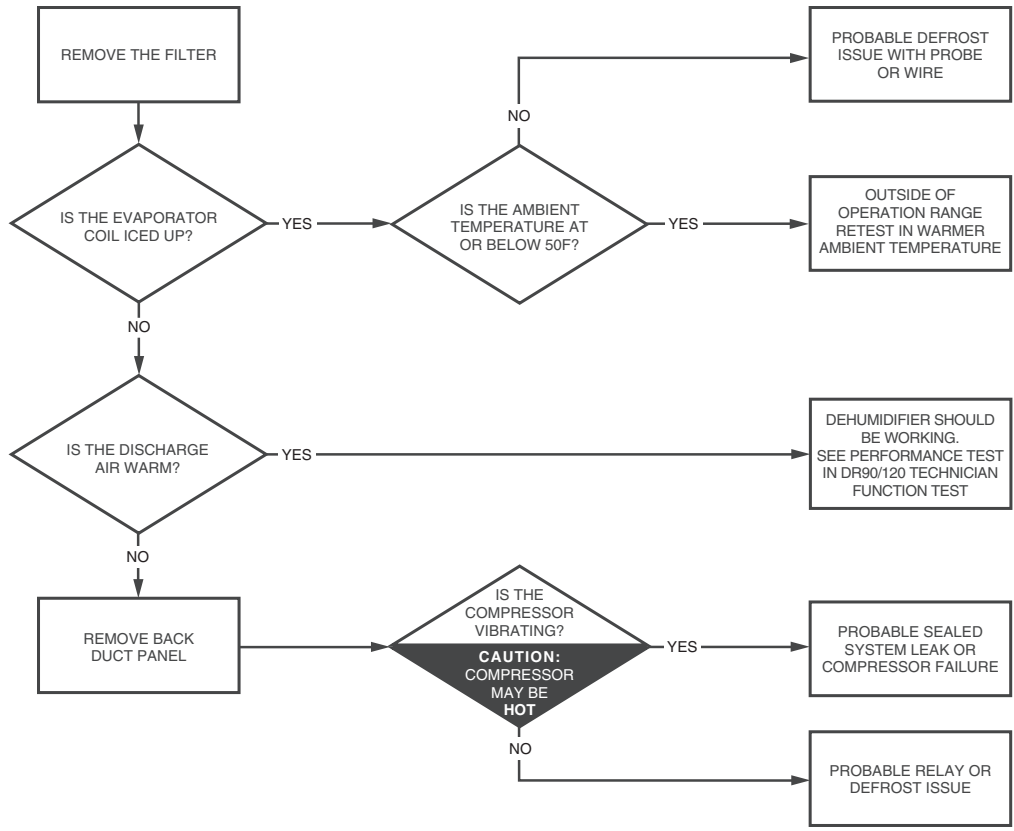
M33757

Service Diagnostic Tree

Running all the time, no water

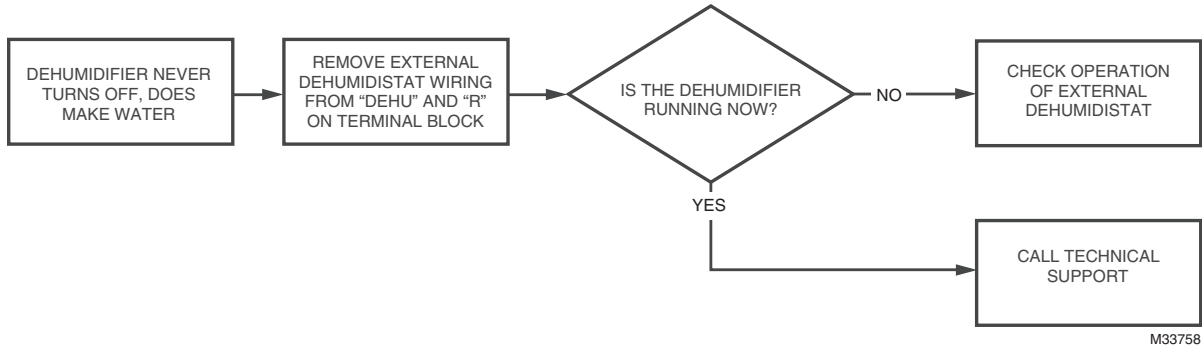
DR90/DR120 Service Diagnostic Tree

Running all the time, does make water

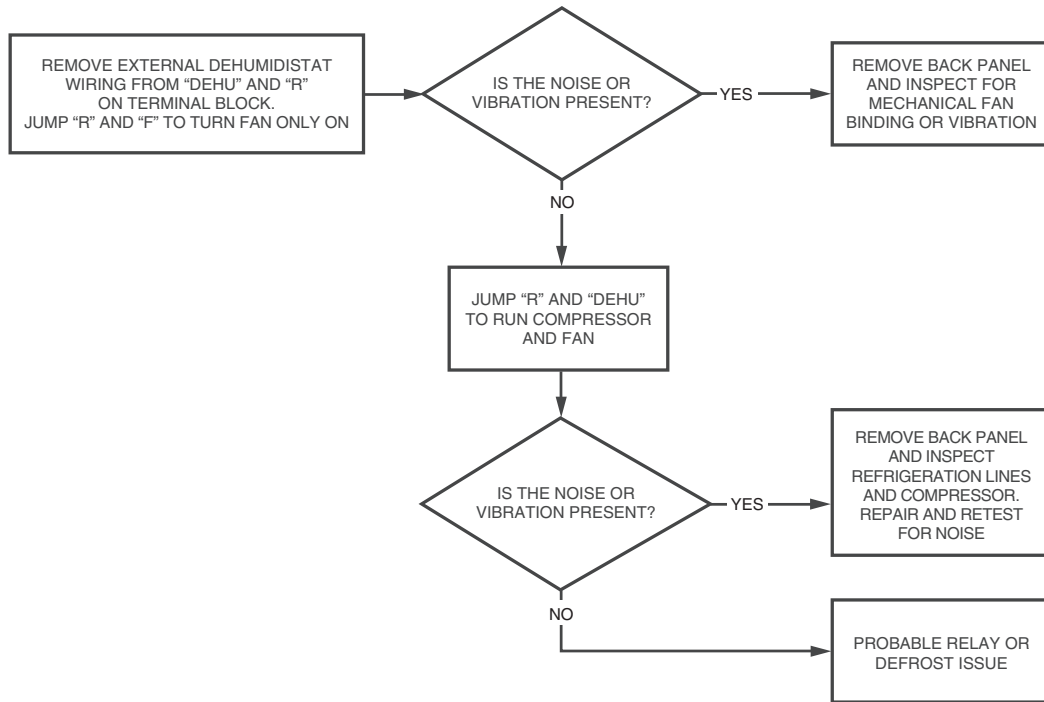
M33759

DR90/DR120 Service Diagnostic Tree

Too noisy or vibrates too much

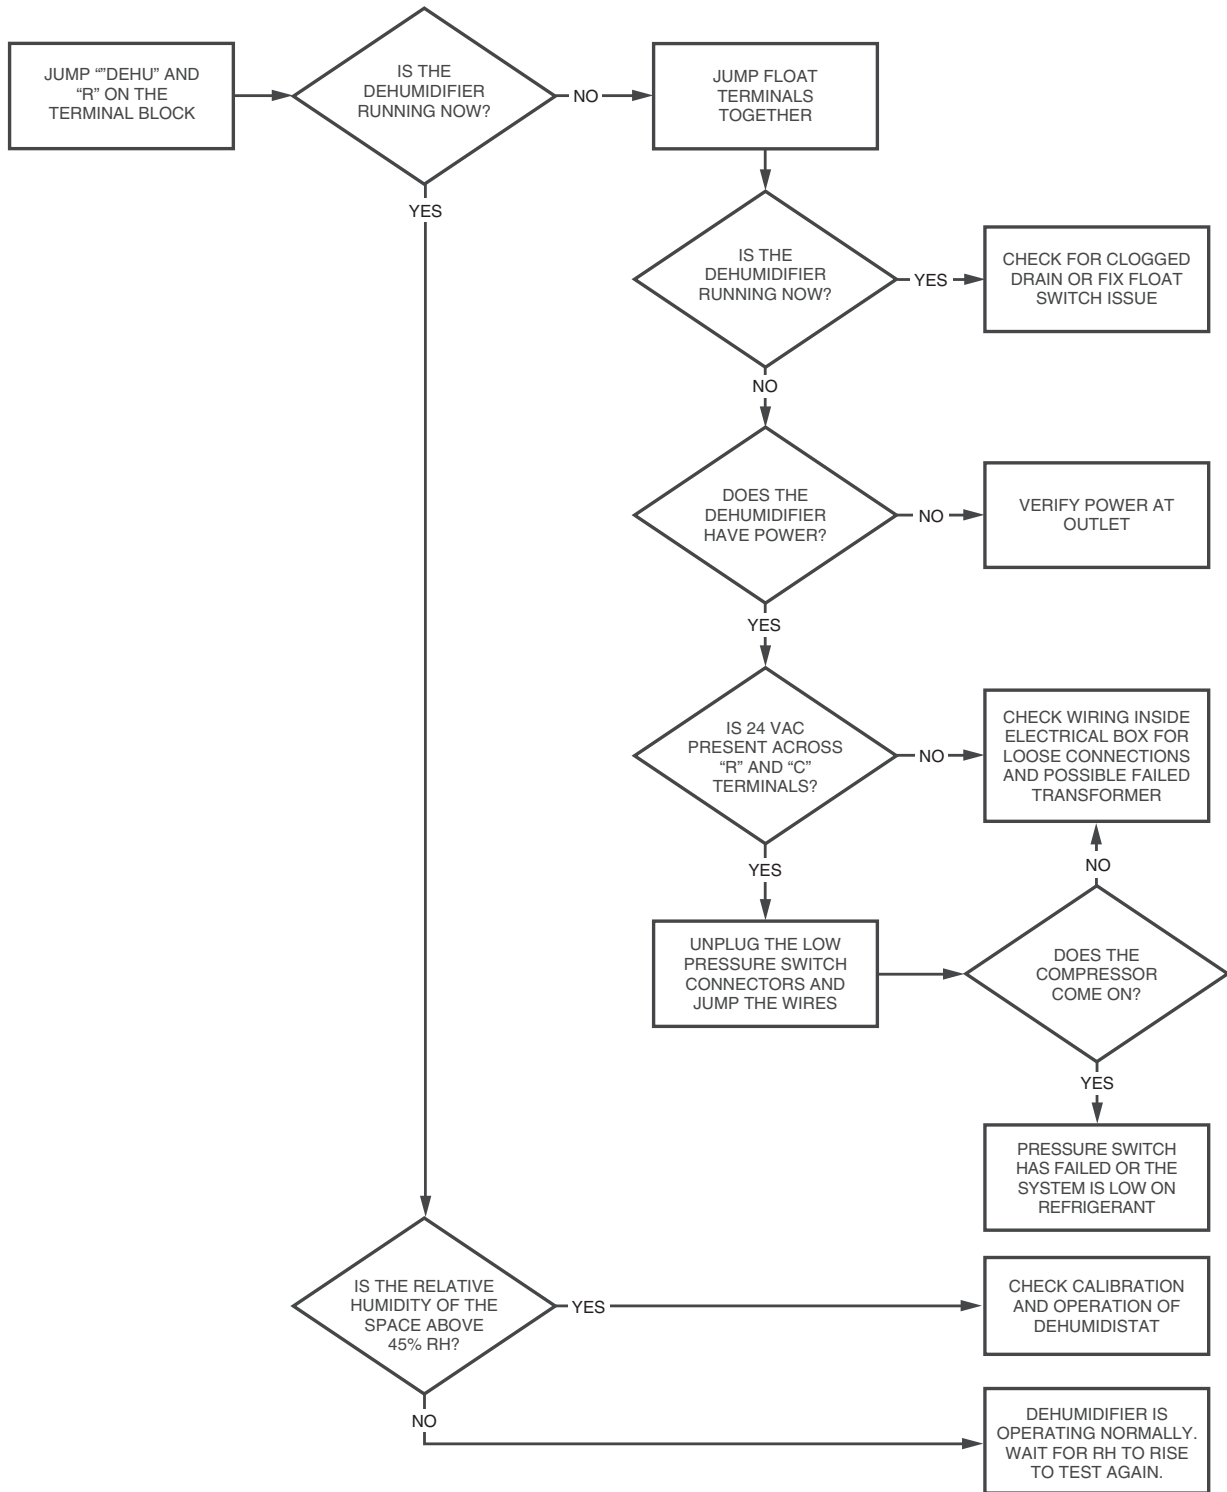
M33760

DR90/DR120 Service Diagnostic Tree

Dehumidifier not running

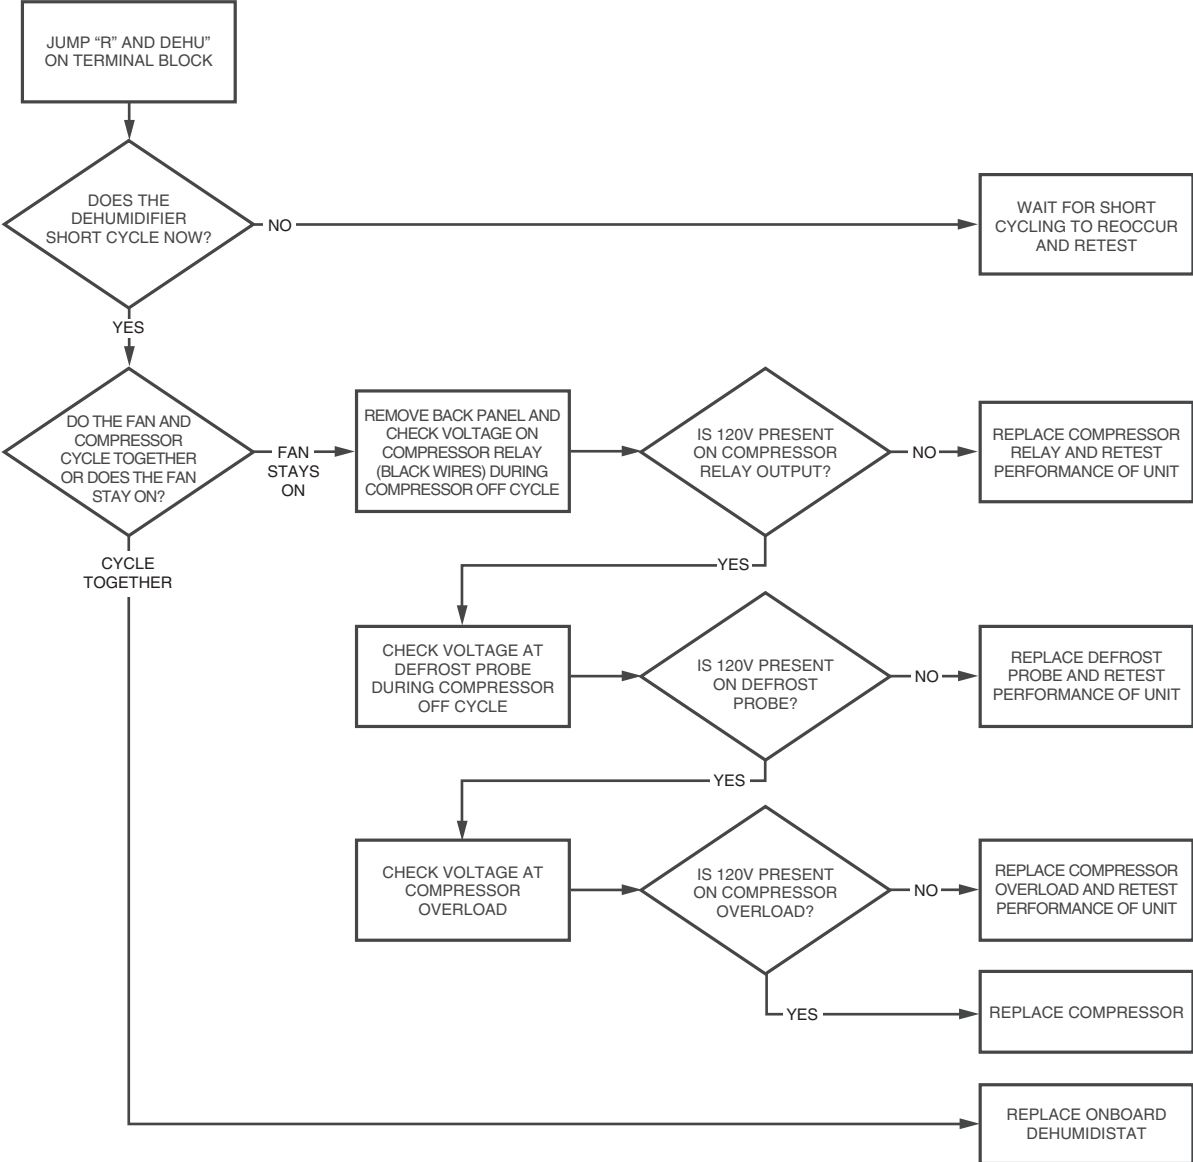
M33761

DR90/DR120 Service Diagnostic Tree

Short Cycles (every couple of minutes)

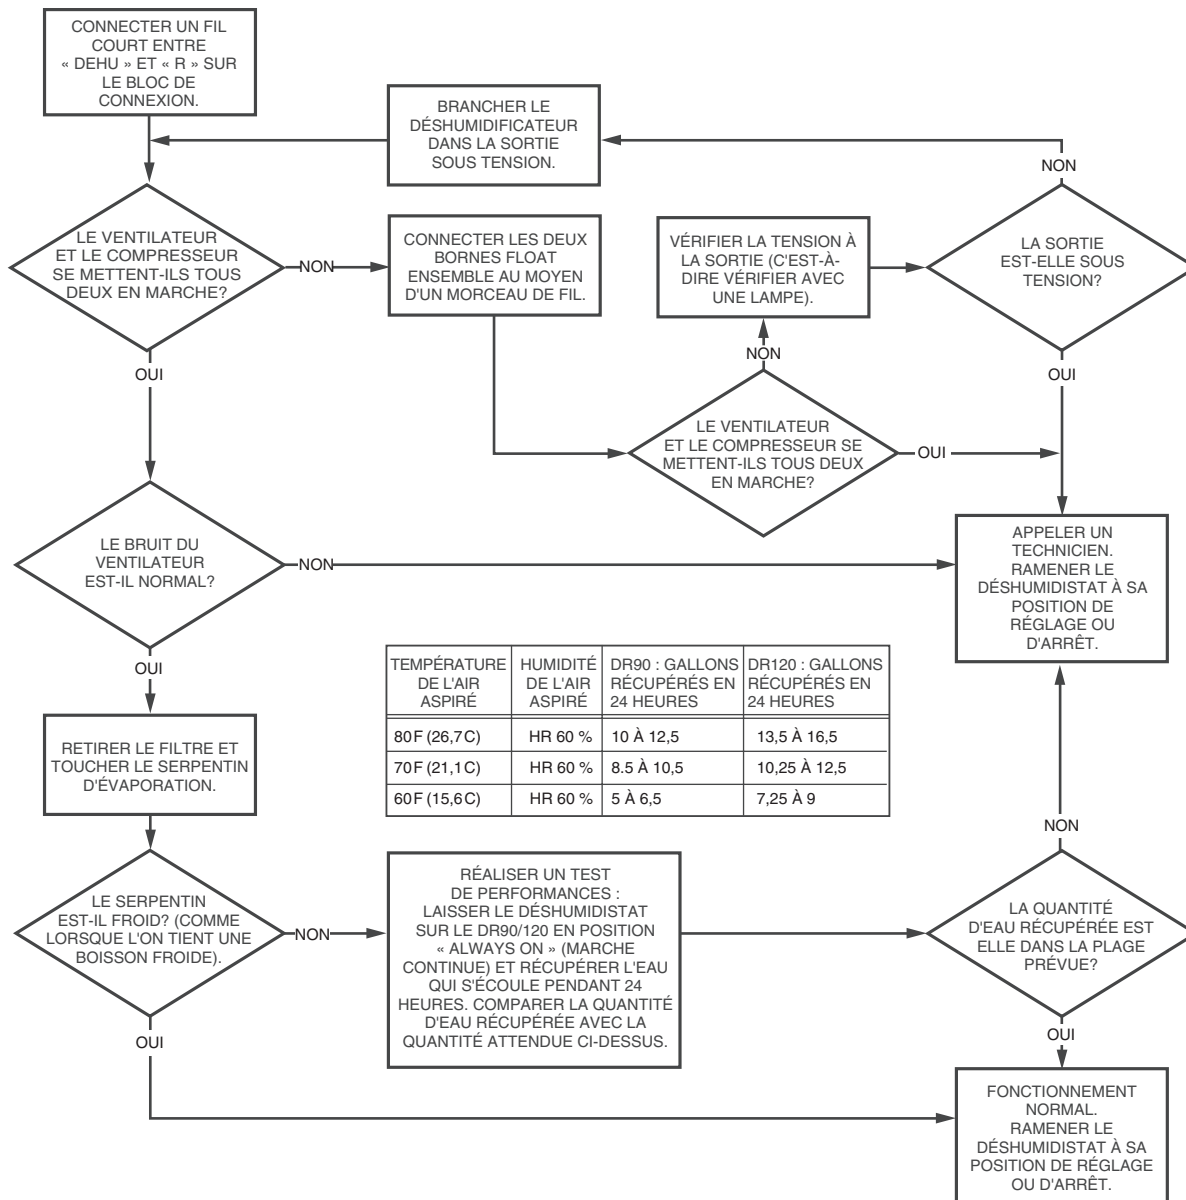
MF33755

Test de fonctionnement du DR90/DR120 pour l'utilisateur

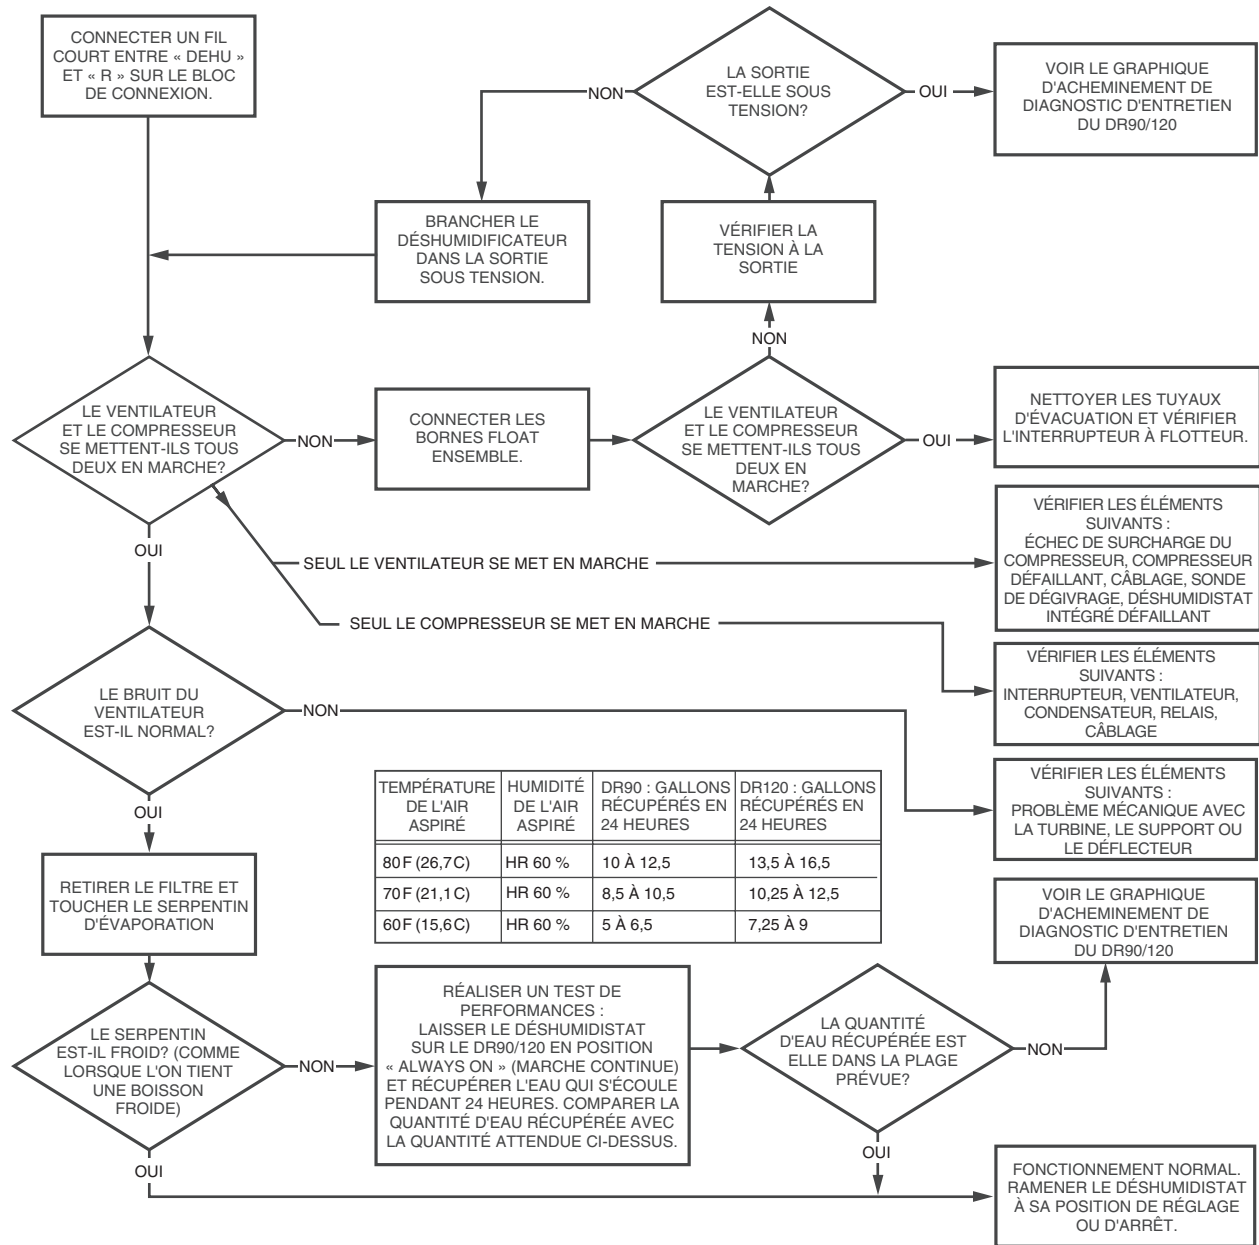
MF33756

Test de fonctionnement du DR90/DR120 pour le technicien

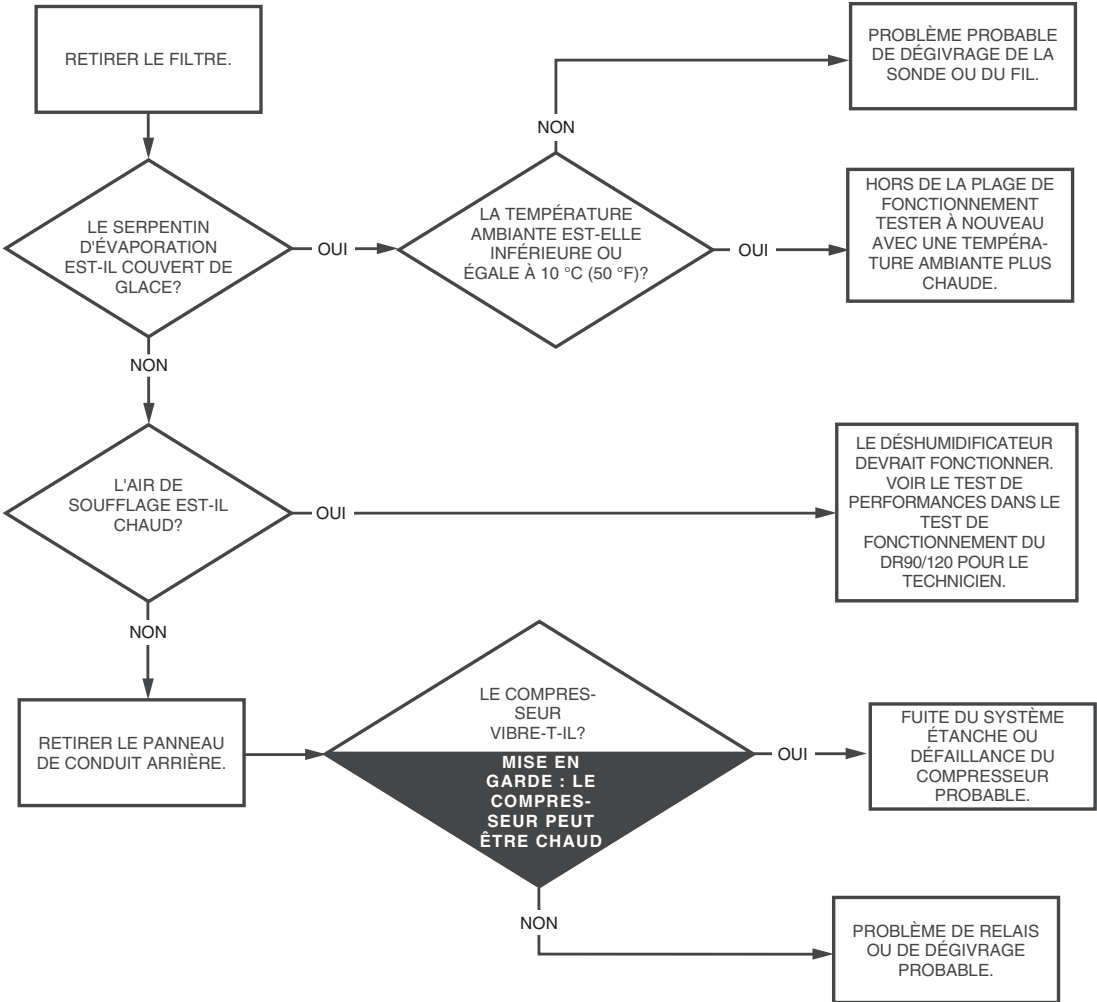
MF33757

Graphique d'acheminement de diagnostic d'entretien En marche continue, pas d'eau

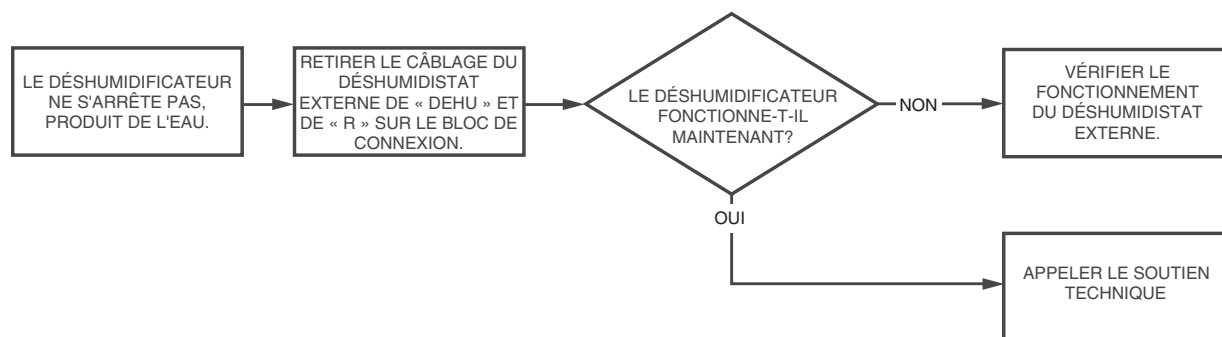
MF33758

Graphique d'acheminement de diagnostic d'entretien du DR90/DR120

En marche continue, produit de l'eau

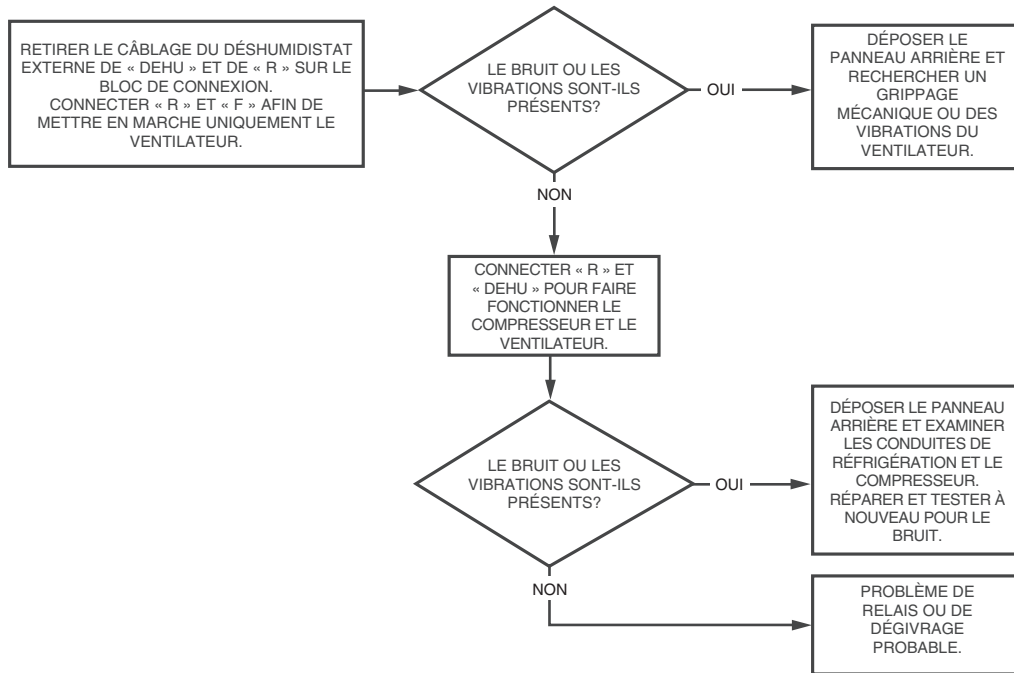
MF33759

Graphique d'acheminement de diagnostic d'entretien du DR90/DR120

Trop bruyant ou vibre trop

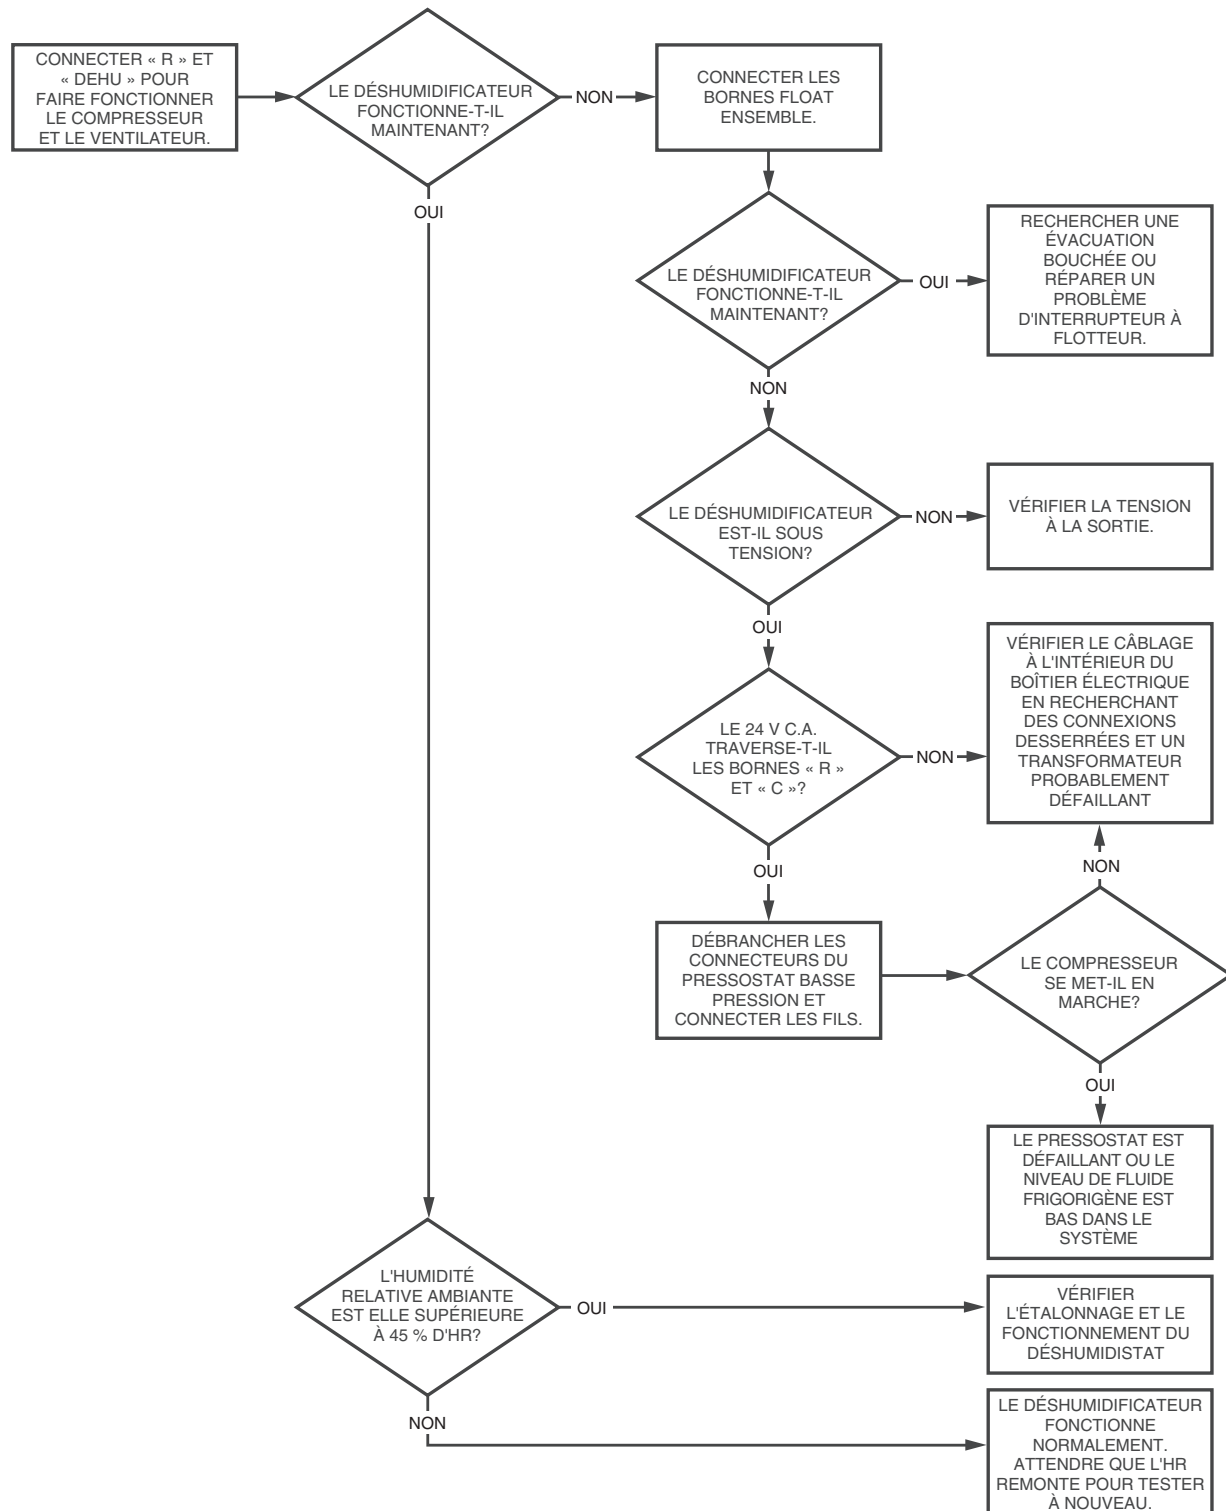
MF33760

Graphique d'acheminement de diagnostic d'entretien du DR90/DR120

Le déshumidificateur ne fonctionne pas

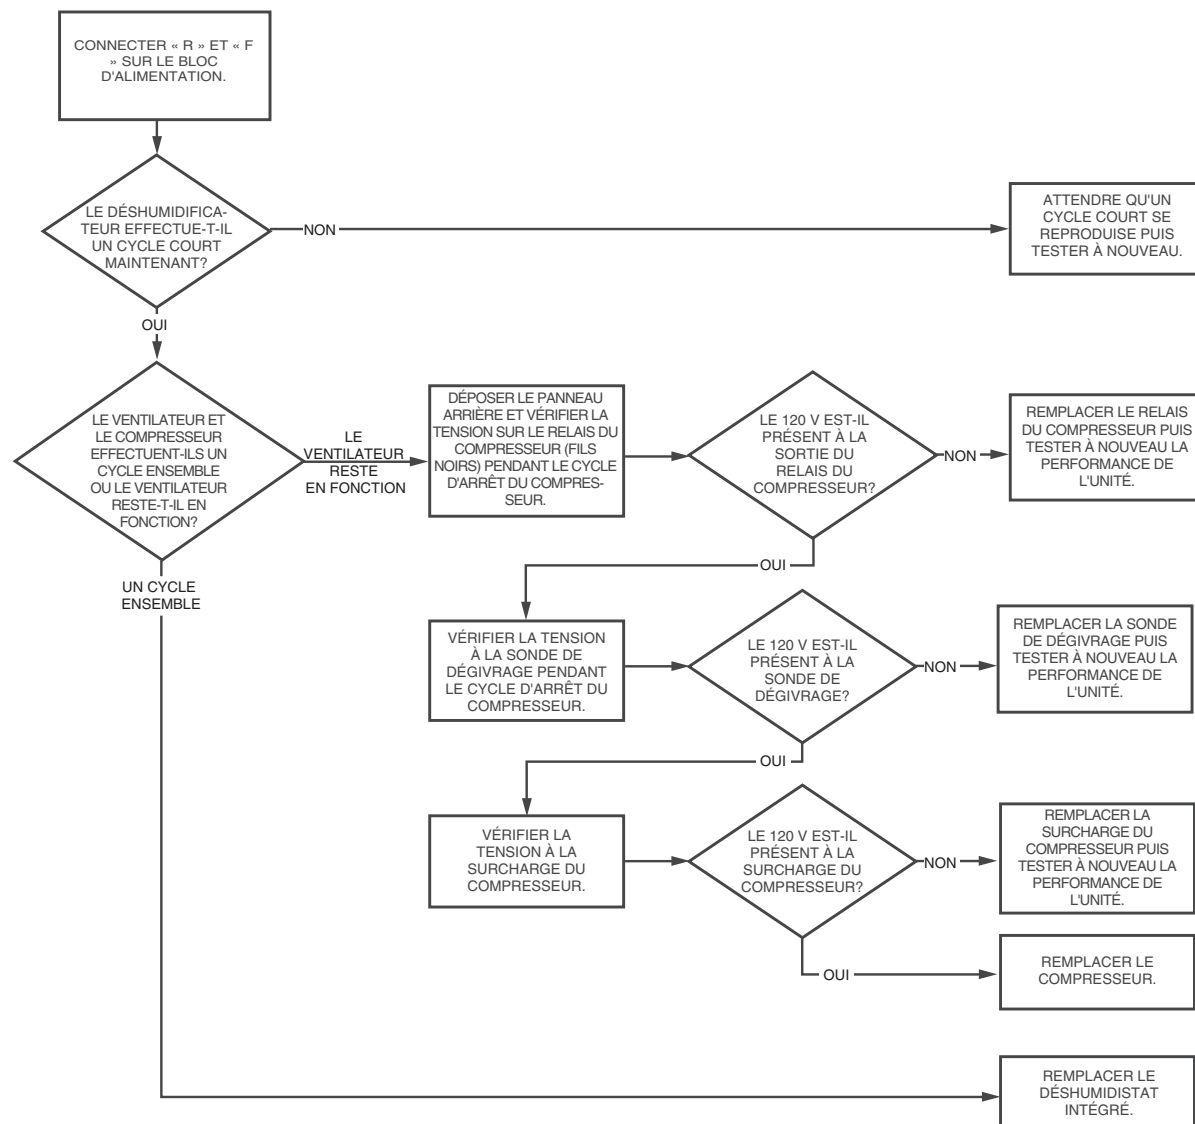
MF33761

Graphique d'acheminement de diagnostic d'entretien du DR90/DR120 Cycles courts (toutes les deux minutes)

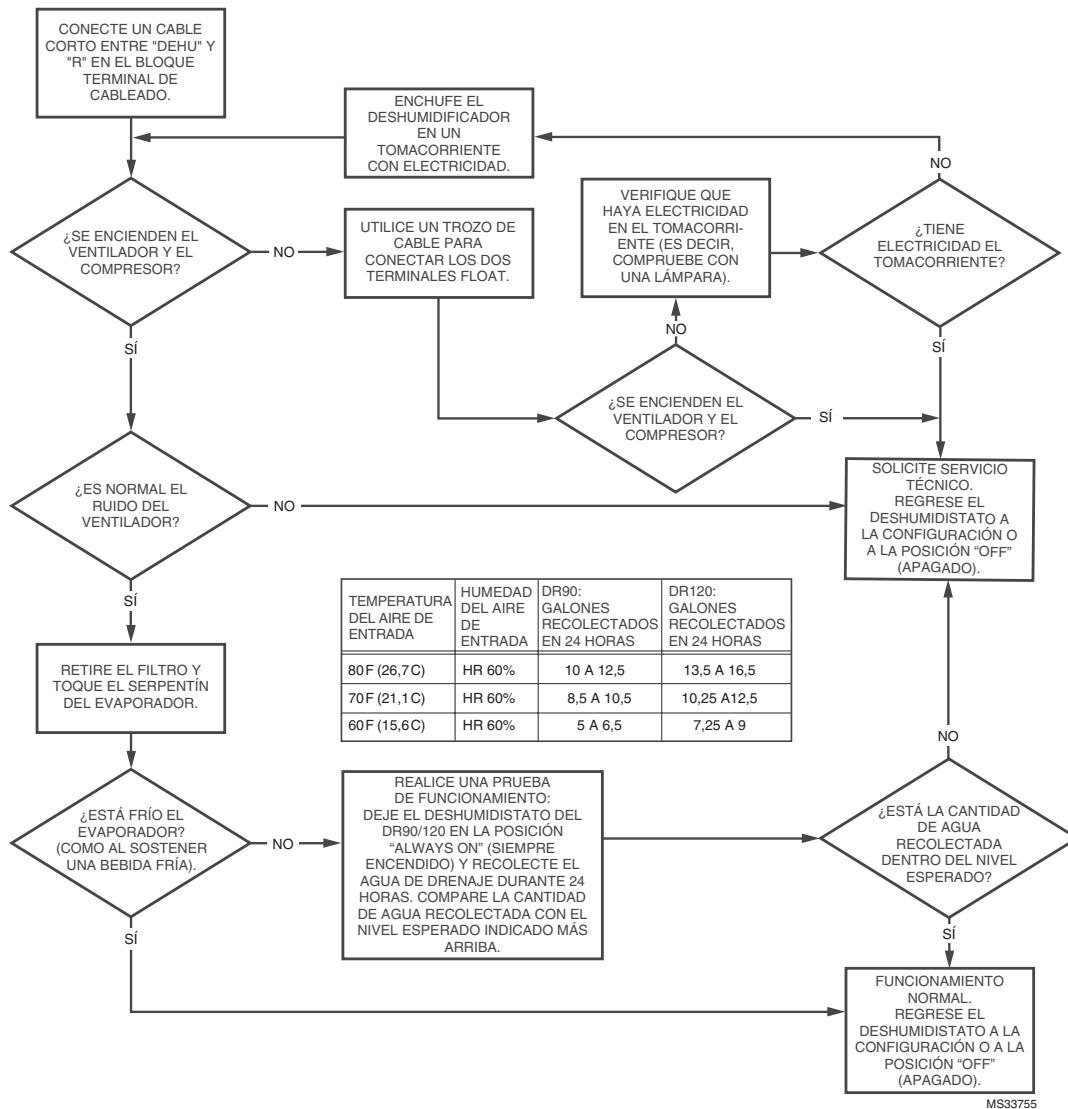
Prueba del usuario sobre el funcionamiento del DR90/DR120

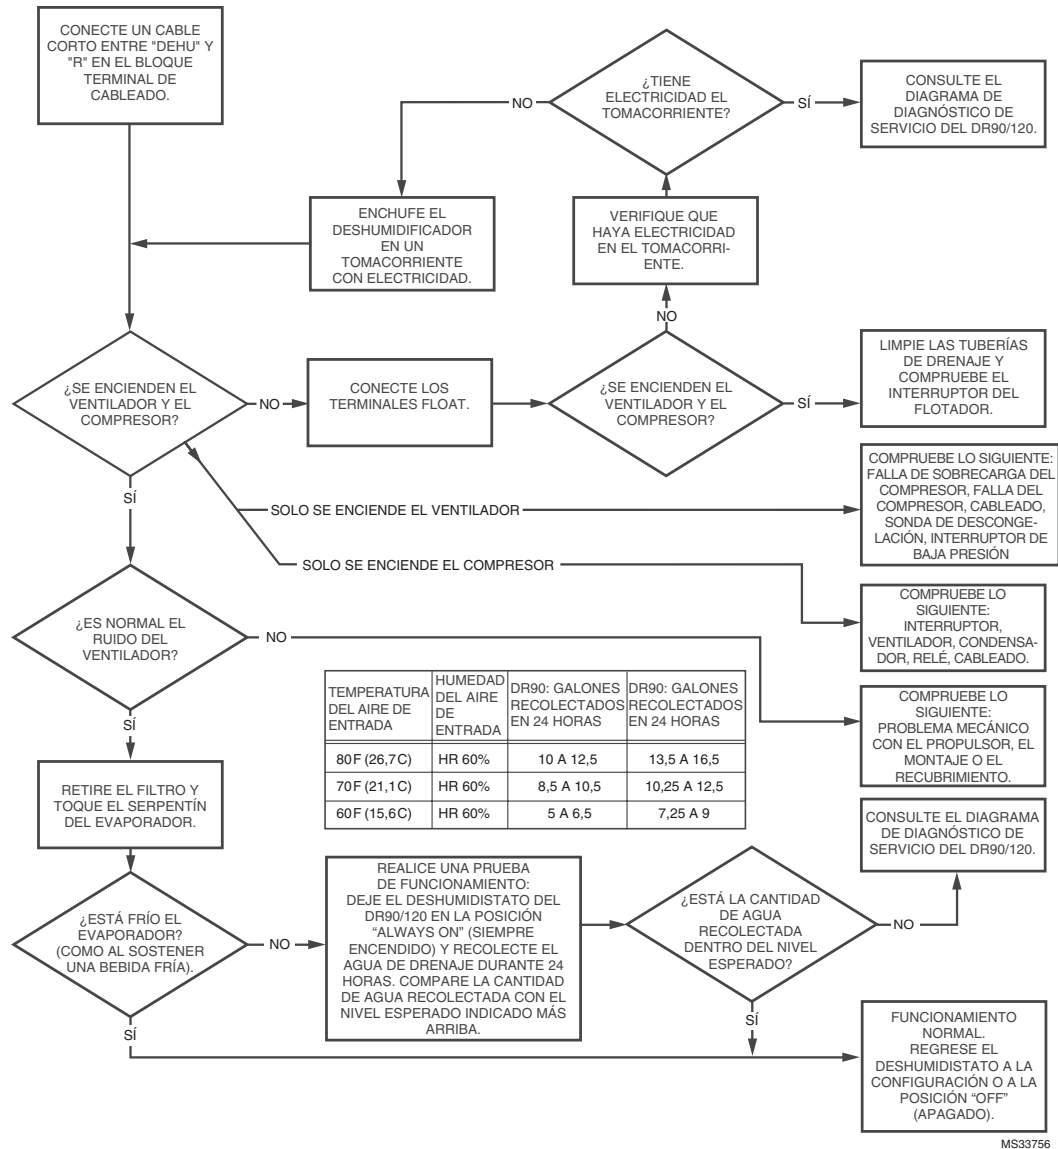
MS33756

Prueba del técnico sobre el funcionamiento del DR90/DR120

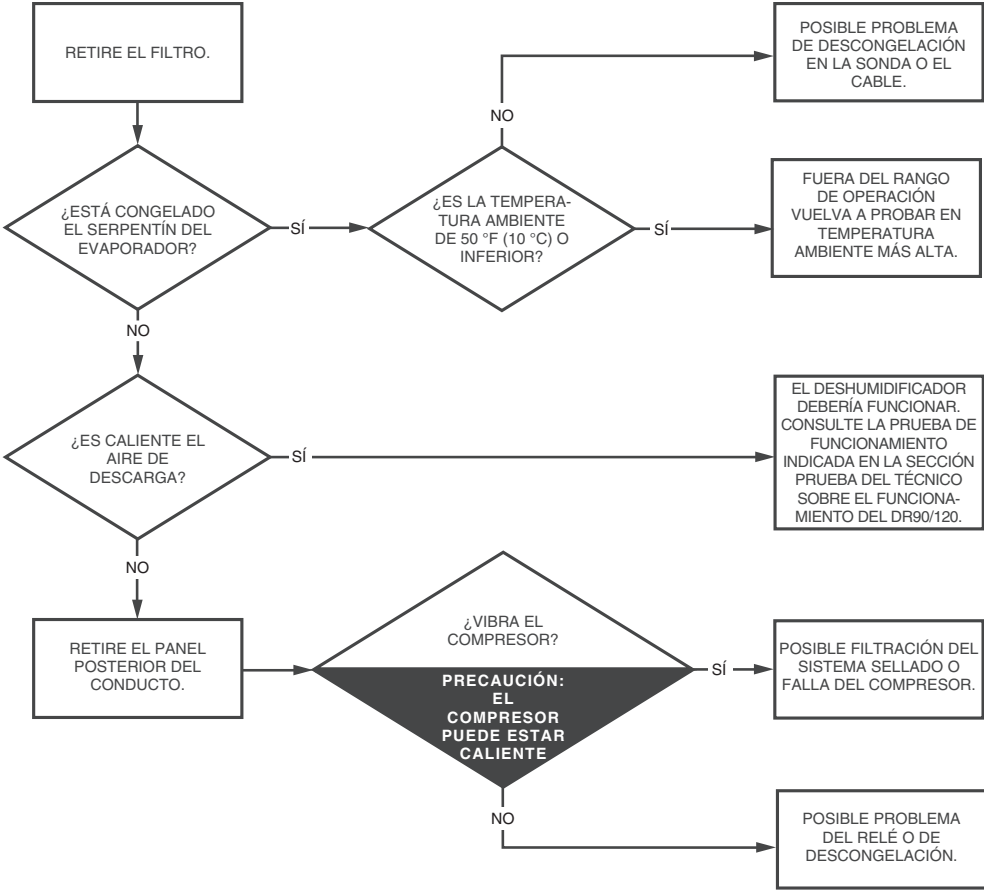
MS33757

Diagrama de diagnóstico de servicio Funcionamiento ininterrumpido, sin agua

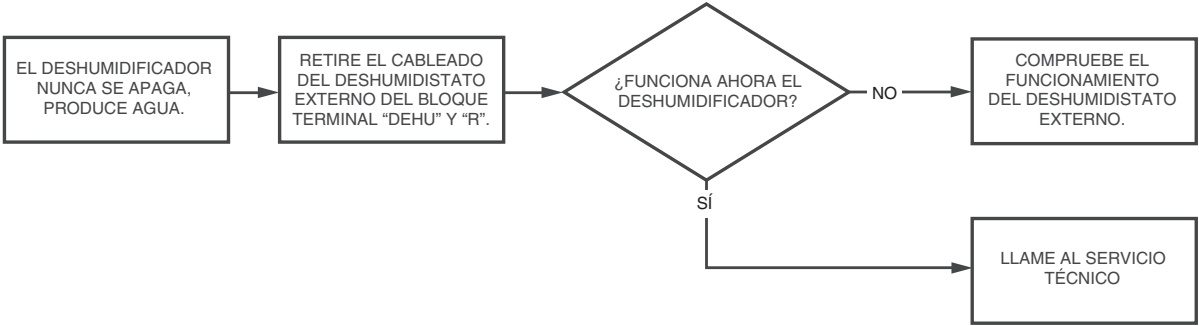
MS33758

Diagrama de diagnóstico de servicio del DR90/DR120 Funcionamiento ininterrumpido, produce agua

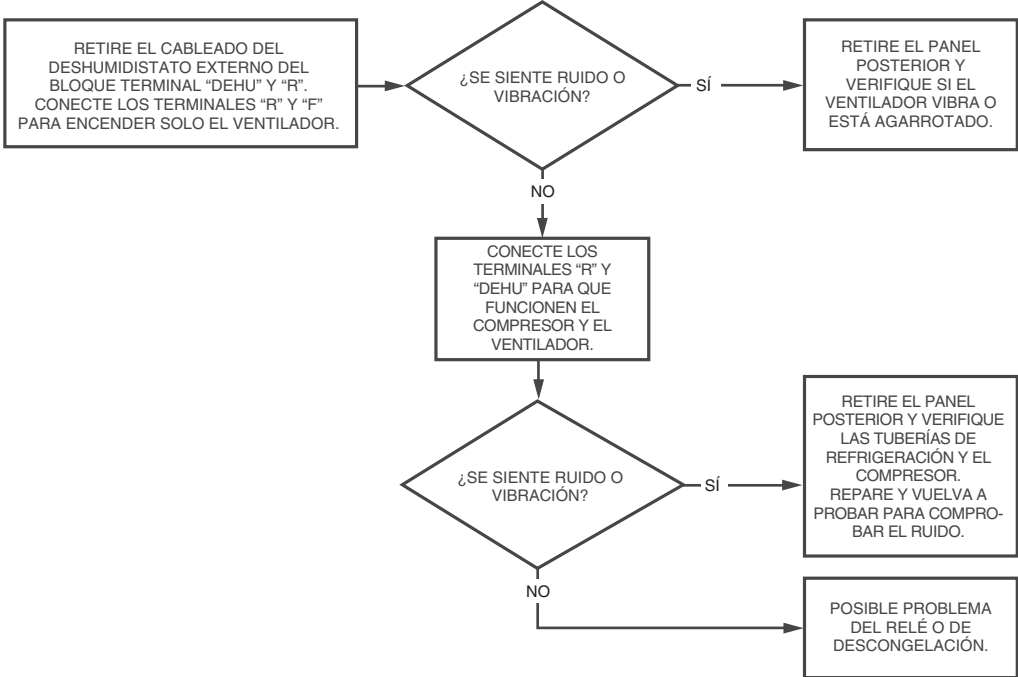
MS33759

Diagrama de diagnóstico de servicio del DR90/DR120 Muy ruidoso o vibra mucho

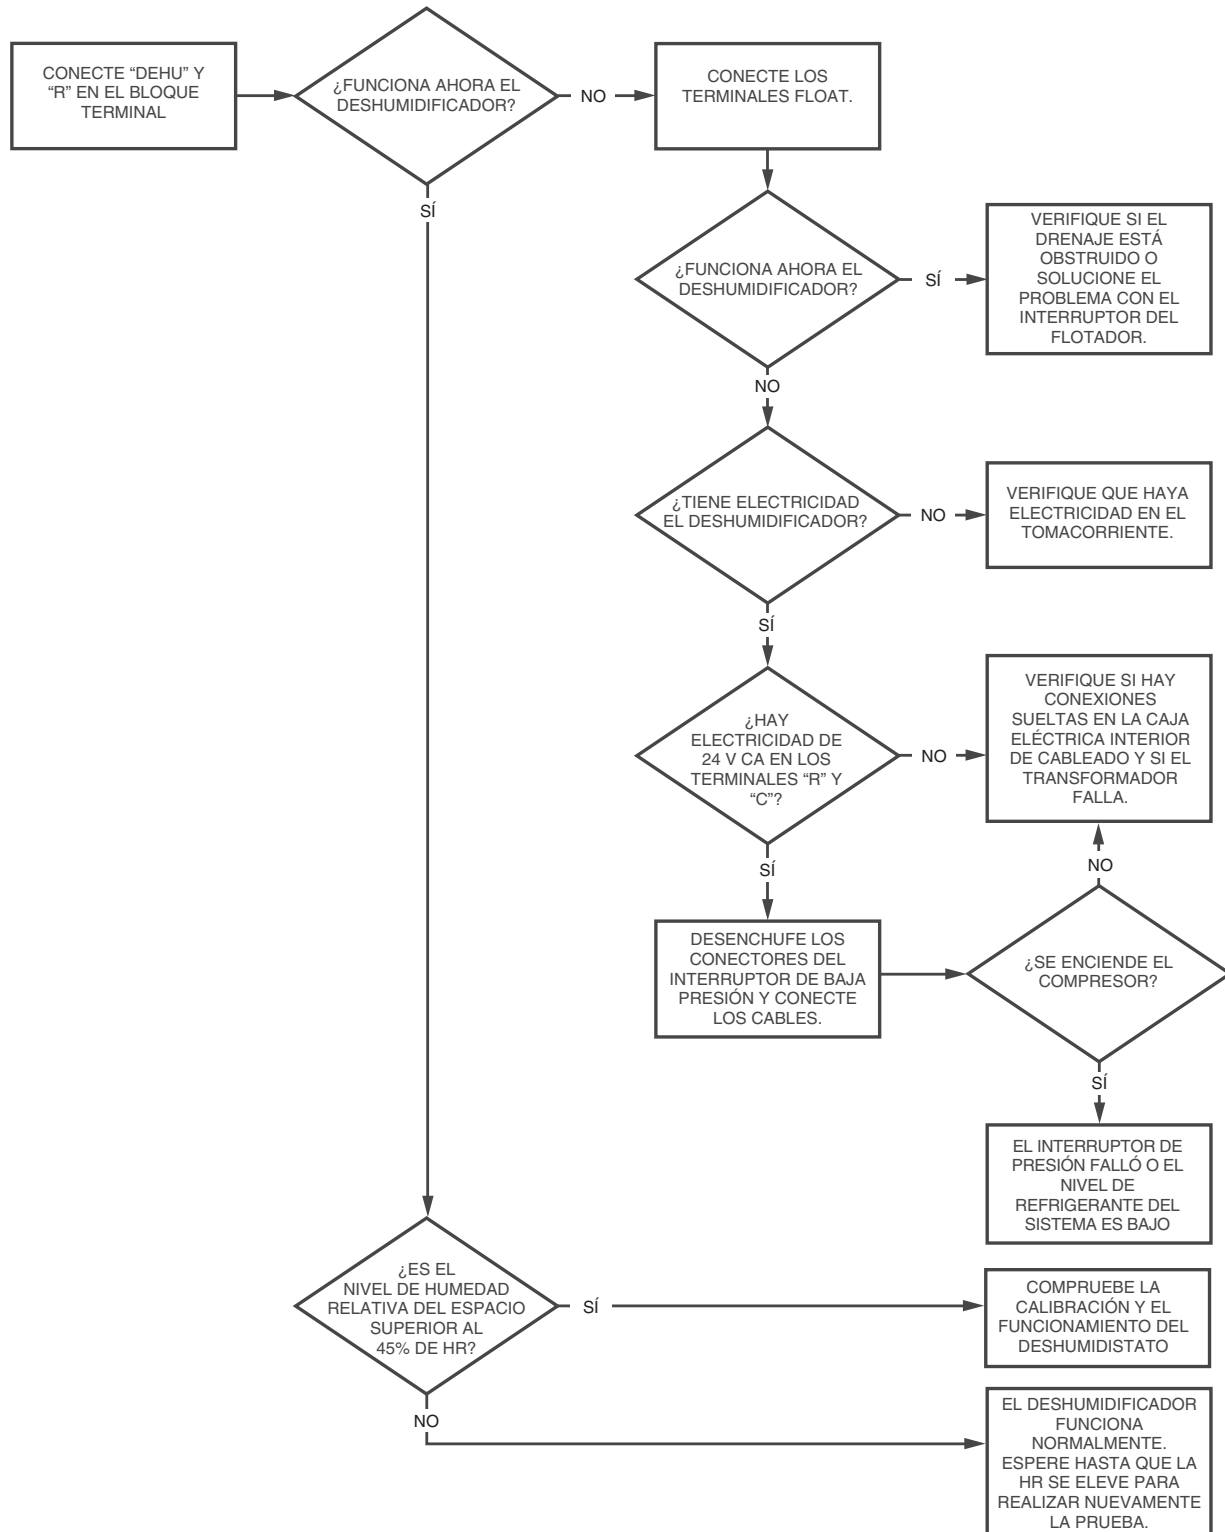
MS33760

Diagrama de diagnóstico de servicio del DR90/DR120

El deshumidificador no funciona
