DR90/DR120

TROUBLESHOOTING FLOW CHARTS
GRAPHIQUES DE DÉPANNAGE
TABLAS DE FLUJO PARA LOCALIZACIÓN Y SOLUCIÓN DE PROBLEMAS

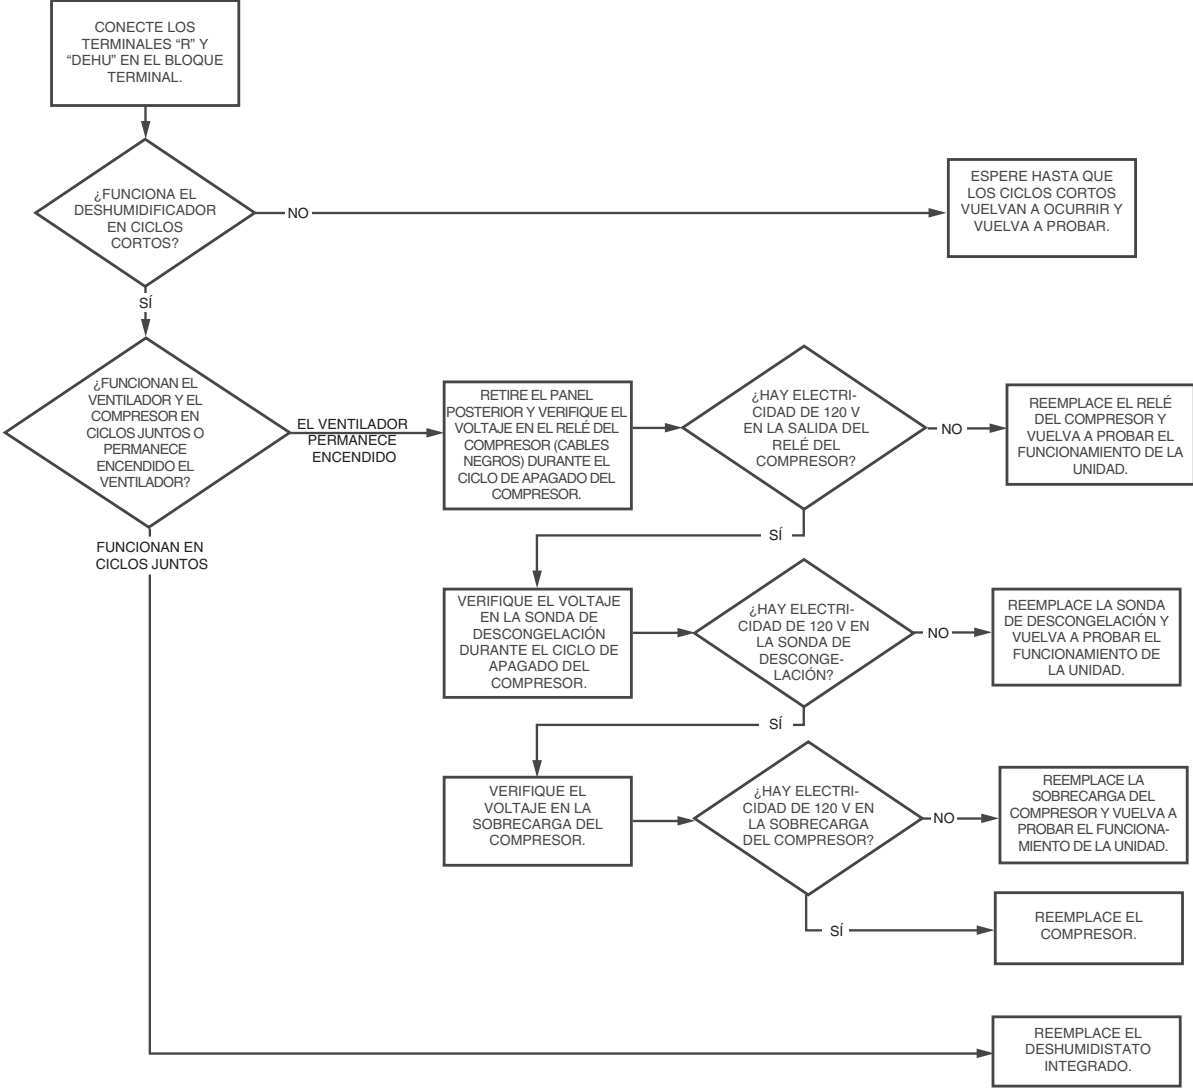
MS33761

Diagrama de diagnóstico de servicio del DR90/DR120 Ciclos cortos (cada algunos minutos)
